# 活動方案 說明

# 活動分級定義(手機 / 平板)

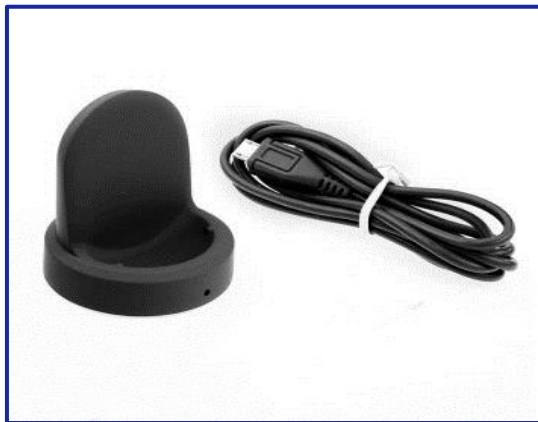
穿戴裝置A+及A方案需附充電組

需附原廠同組觸控筆

背殼NCC標章

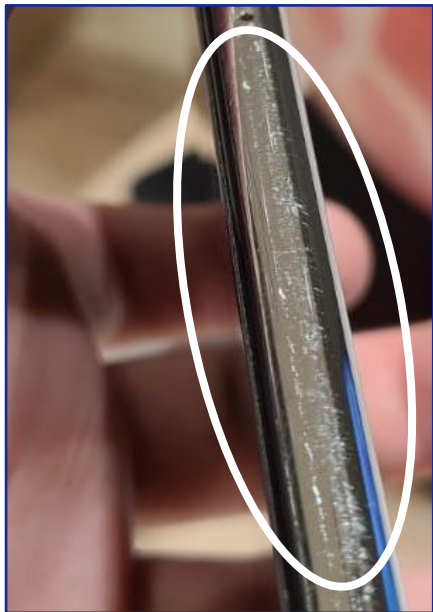
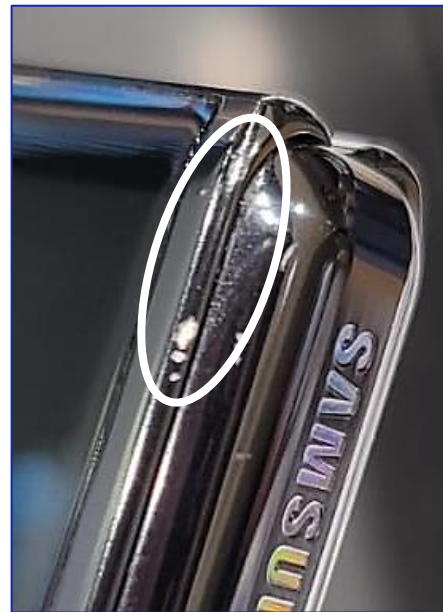
全機殼無任何刮傷受損

A+方案不能有任何刮傷受損，  
連同使用痕跡及細紋也包含在內(斑駁、磨損)

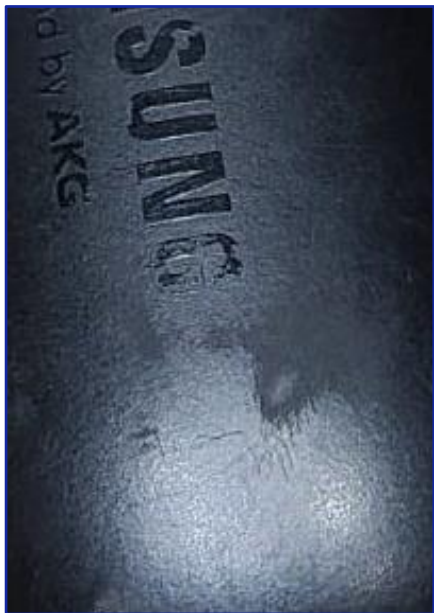
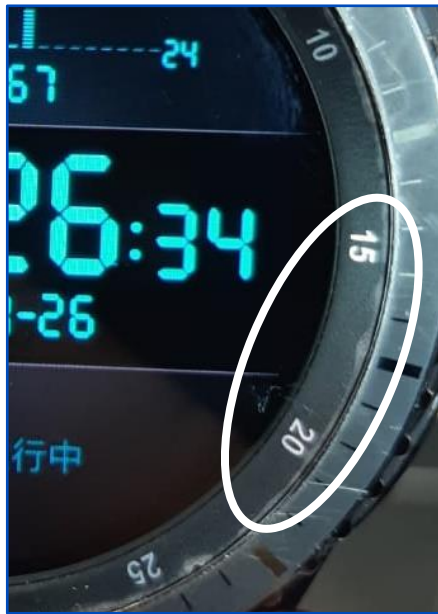
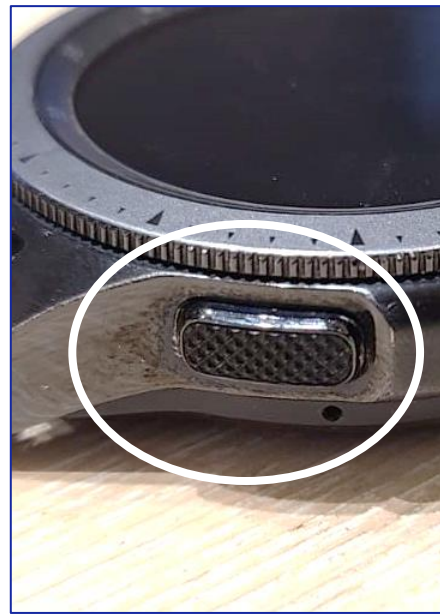
全機殼無任何刮傷受損

A+方案不能有任何刮傷受損，  
連同使用痕跡及細紋也包含在內(斑駁、磨損)

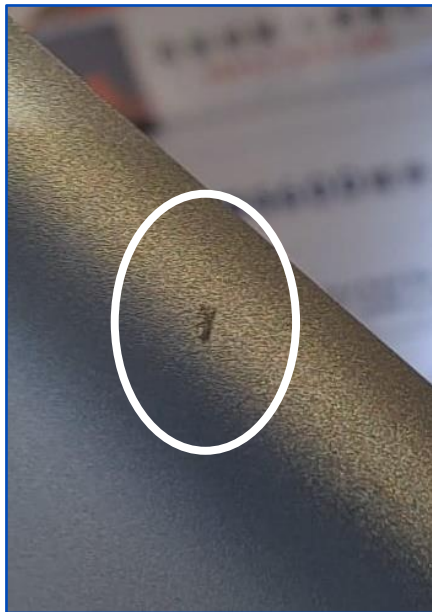
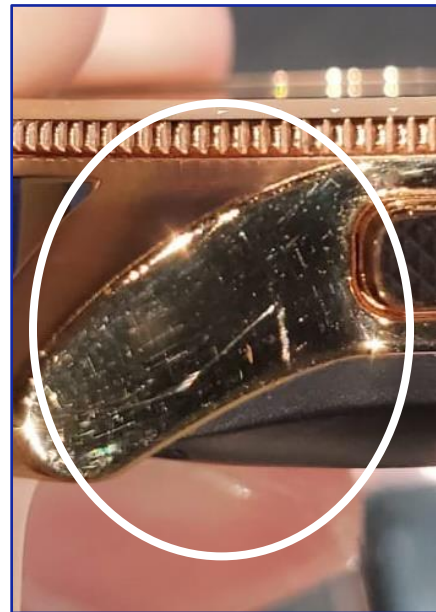
全機殼無任何刮傷受損

A+方案不能有任何刮傷受損，  
連同使用痕跡及細紋也包含在內(斑駁、磨損)

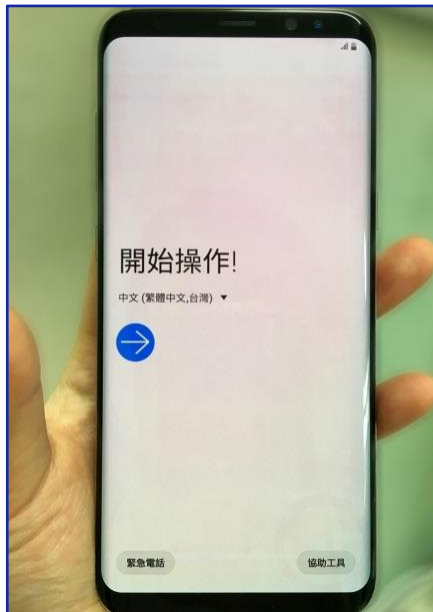
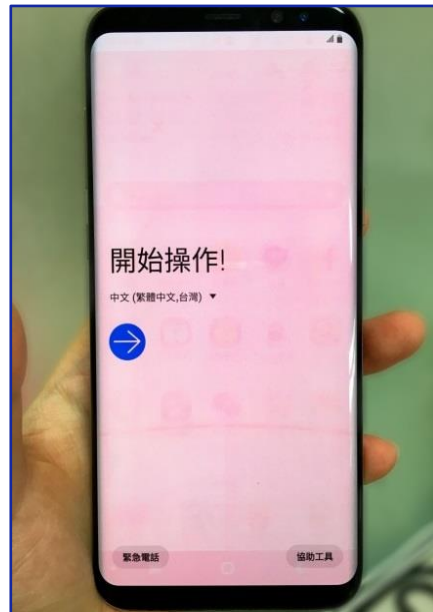
## 螢幕顯示瑕疵

下列為A方案可接受之螢幕顯色圖例。  
螢幕漸層、殘影、老化皆屬於此。

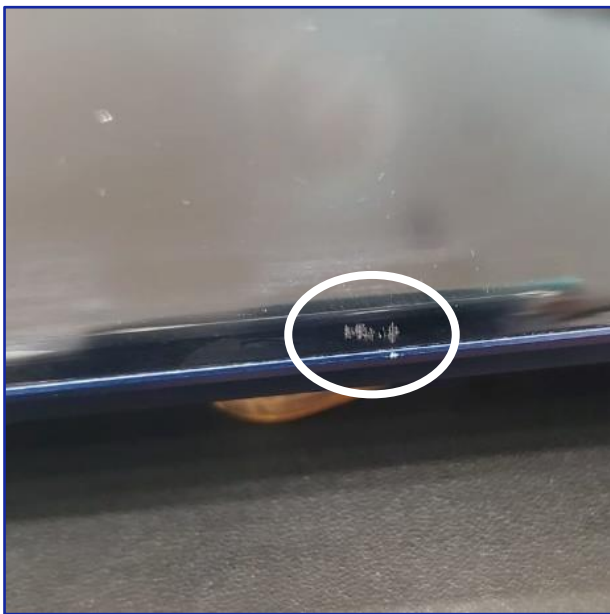
## 螢幕小刮傷

下列為A方案可接受之螢幕刮傷程度。  
1~2條小於1公分內的條形刮傷

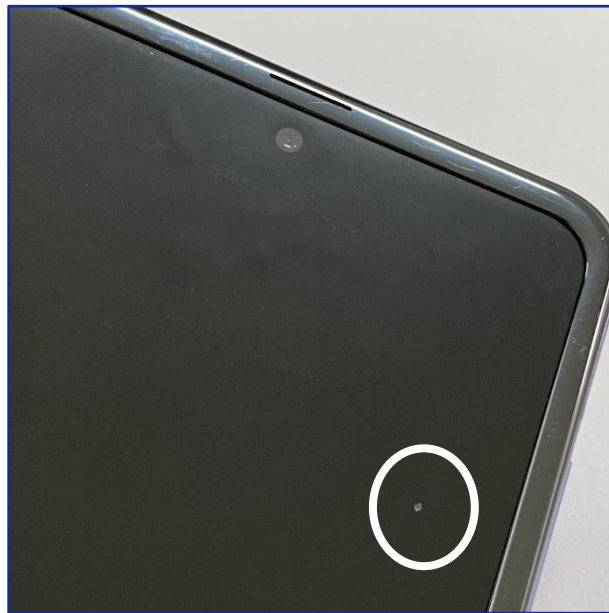
## 螢幕小刮傷

下列為A方案可接受之螢幕刮傷程度。  
1~2條小於1公分內的條形刮傷

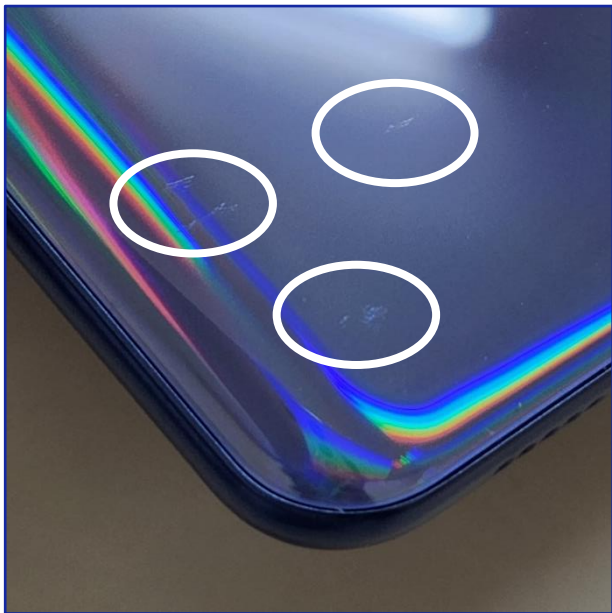
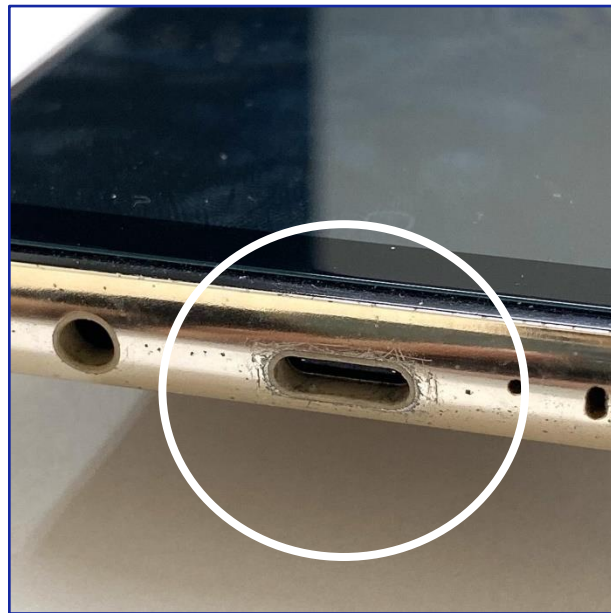
## 機殼小刮傷

下列為A方案可接受之機殼刮傷程度。  
總長小於5公分內的刮傷

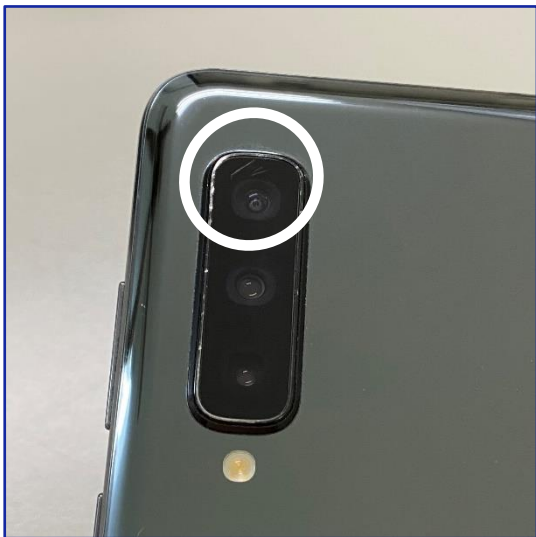
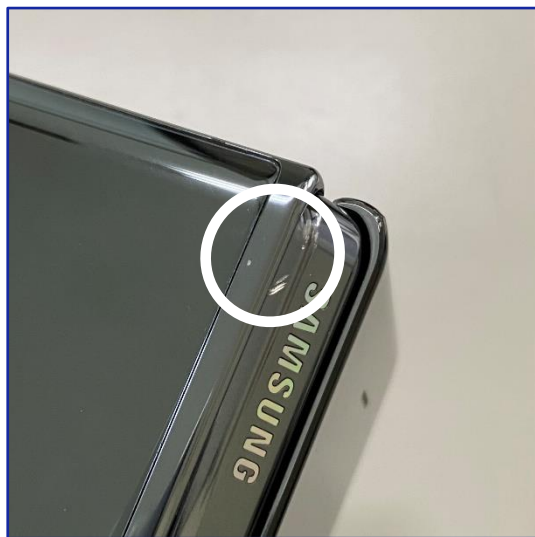
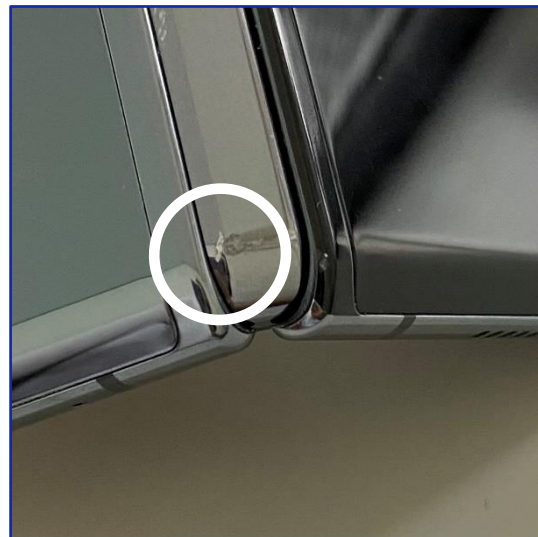
## 機殼小損傷

下列為A方案可接受之機殼損傷程度。  
總長小於5公分內的刮傷或小於0.1公分的凹痕受損

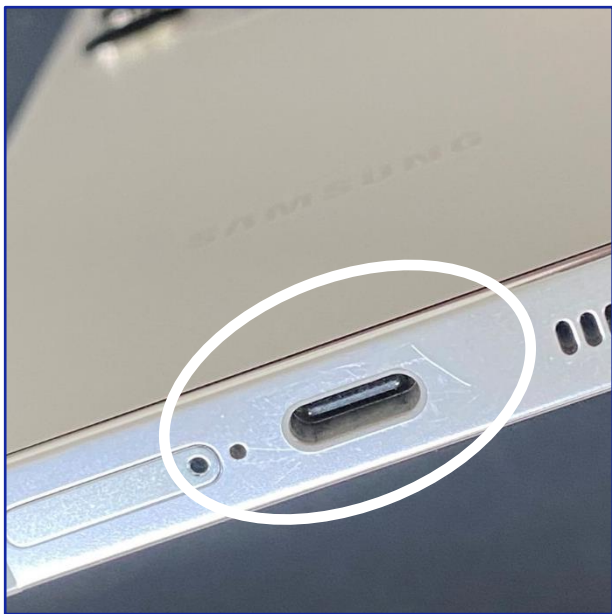
## 機殼小損傷

下列為A方案可接受之機殼損傷程度。  
總長小於5公分內的刮傷或小於0.1公分的凹痕受損

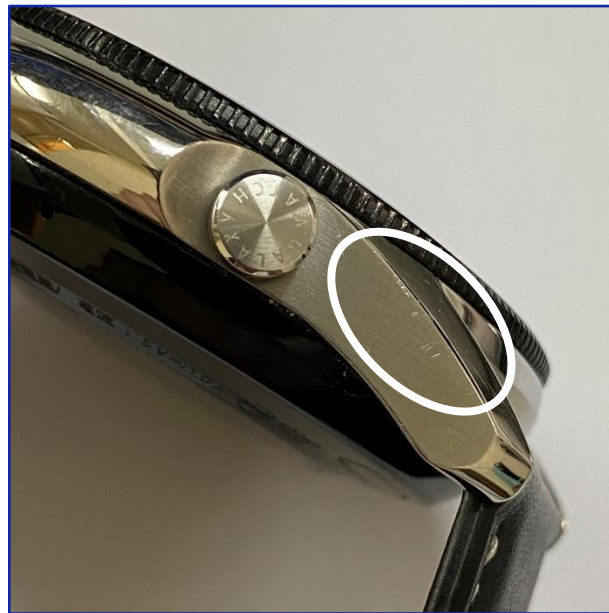
## 機殼小刮傷

下列為A方案可接受之機殼刮傷程度。  
掉漆 / 穿戴裝置總長小於1cm的刮痕

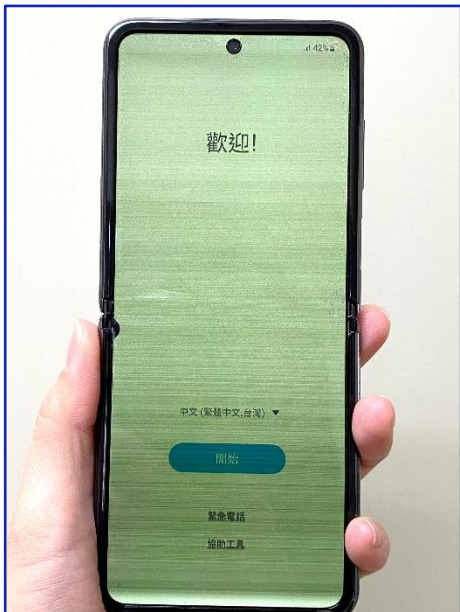
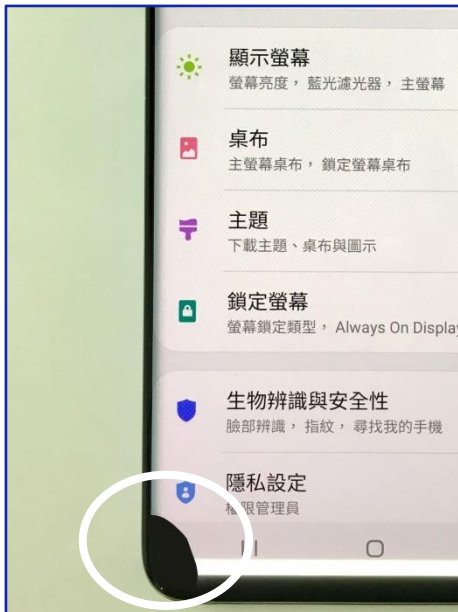
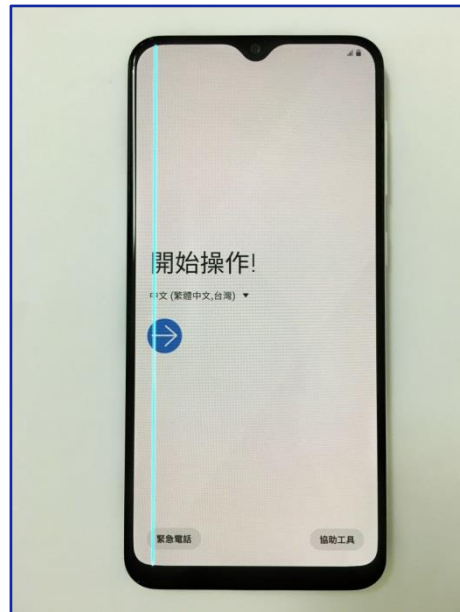
## 螢幕顯示異常

下列為需歸到B方案的螢幕異常範例。  
綠屏 / 閃爍 / 黑塊 / 線條

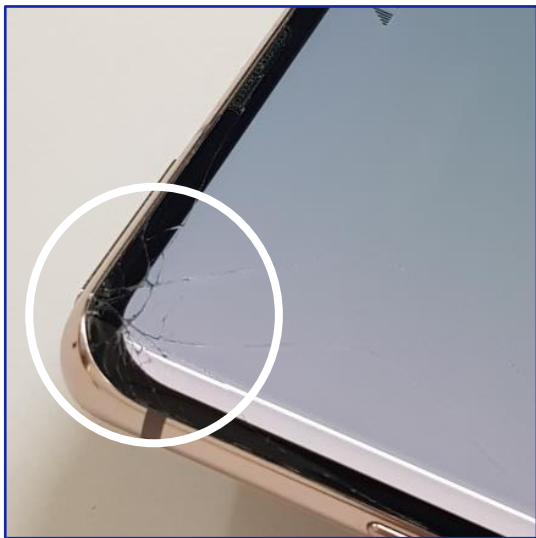
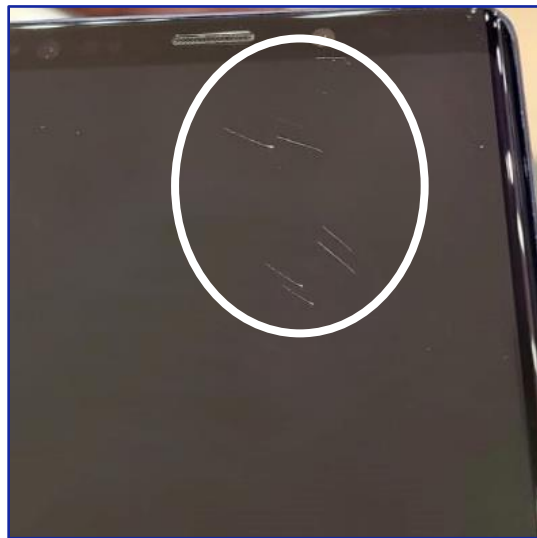
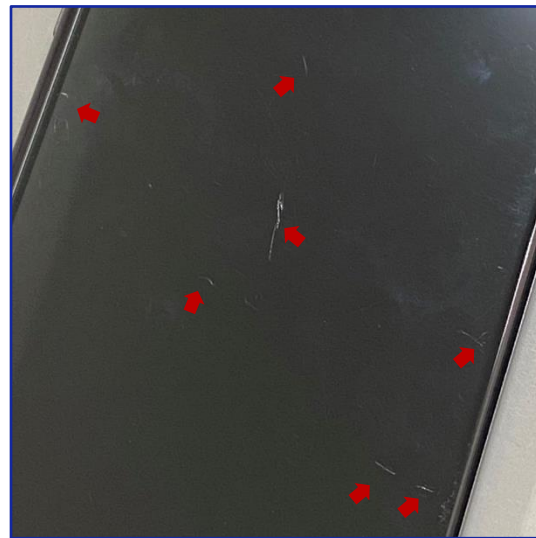
## 螢幕受損

下列為需歸到B方案的螢幕受損範例。  
破裂 / 多於2條的條形刮傷

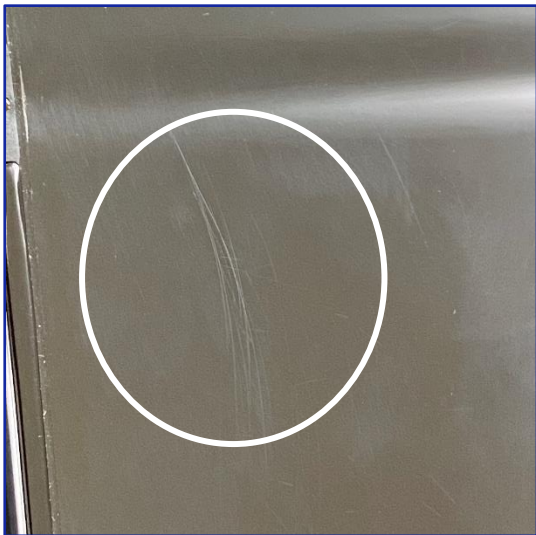
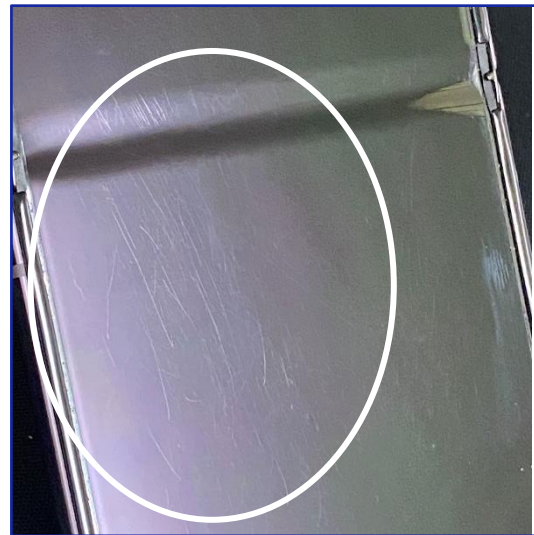
# B方案 螢幕受損

下列為需歸到B方案的螢幕受損範例。  
摺疊機保護膜有多於2條的條形刮傷

三星摺疊螢幕由AMOLED、超薄玻璃、保護層、保護膜疊加而成，  
保護膜屬於螢幕的一部分，因此保護膜受損等同於螢幕受損。

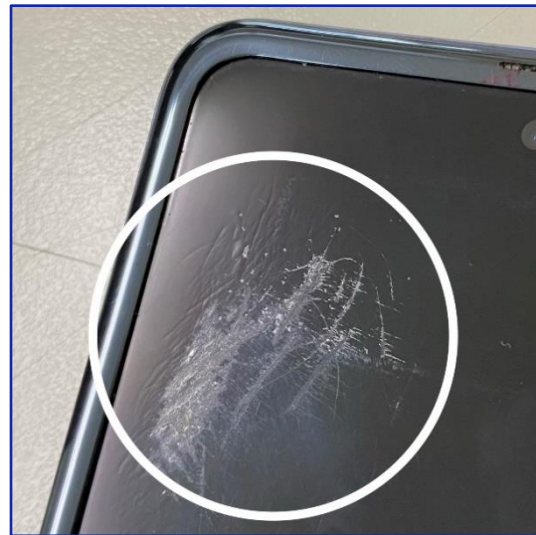
# B方案 螢幕受損

下列為需歸到B方案的螢幕受損範例。  
穿刺傷 / 摺痕 / 多處刮傷

三星摺疊螢幕由AMOLED、超薄玻璃、保護層、保護膜疊加而成，  
保護膜屬於螢幕的一部分，因此保護膜受損等同於螢幕受損。

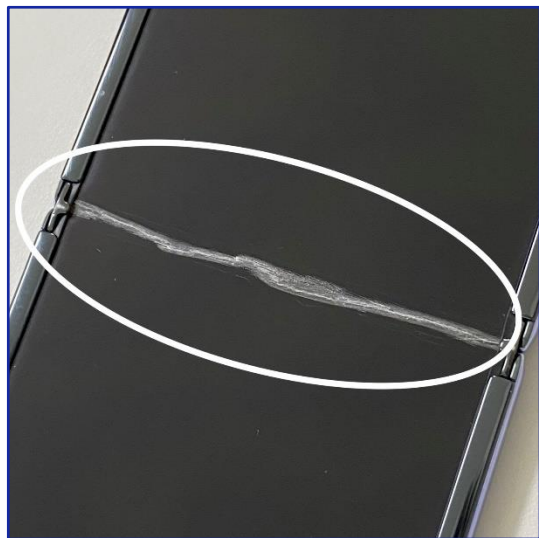
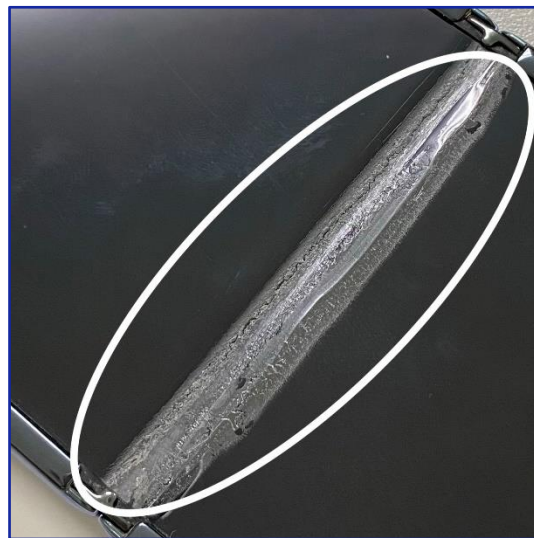
# B方案 螢幕受損

下列為需歸到B方案的螢幕受損範例。  
螢幕穿刺傷、摺痕

三星摺疊螢幕由AMOLED、超薄玻璃、保護層、保護膜疊加而成，  
保護膜屬於螢幕的一部分，因此保護膜受損等同於螢幕受損。

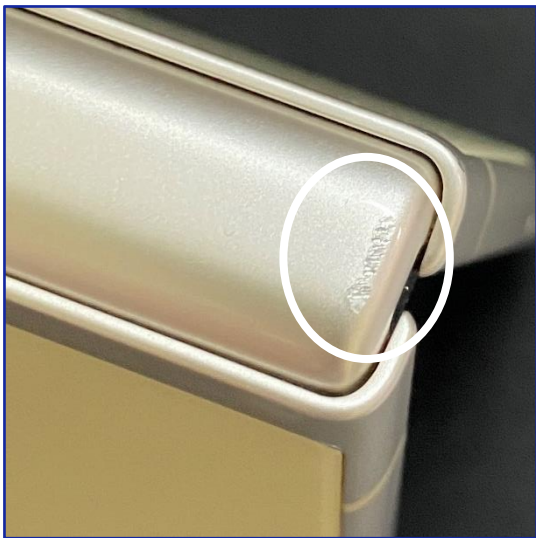
# B方案 機殼受損

下列為需歸到B方案的機殼受損範例。  
大於0.1公分的凹痕受損

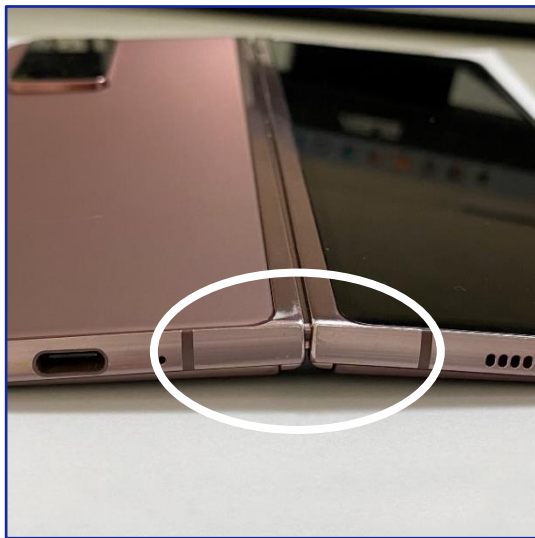
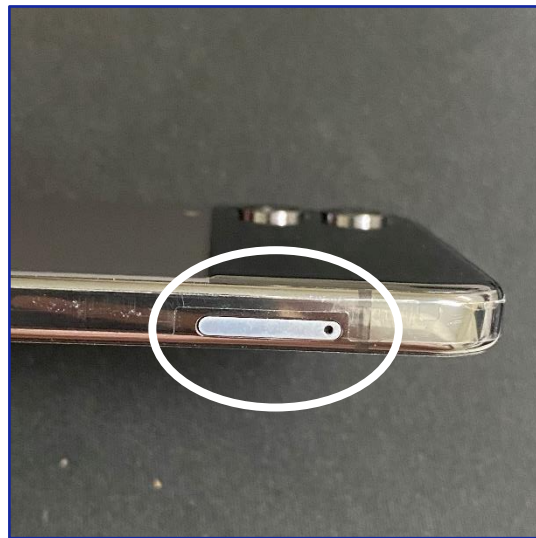
## 機殼受損

下列為需歸到B方案的機殼受損範例。  
摺疊機無法正常攤平、機身零件顏色不一致

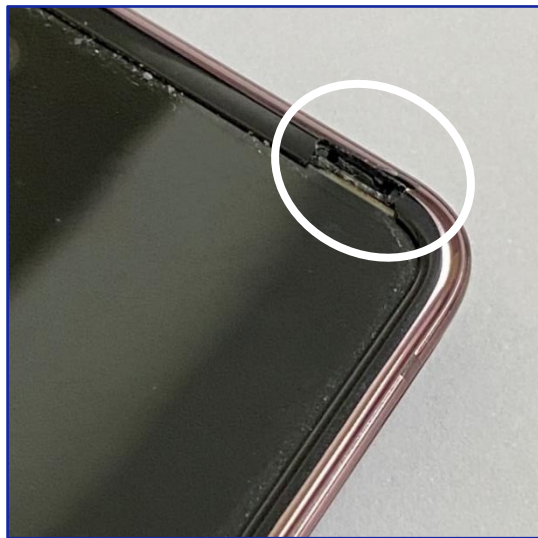
# B方案 機殼受損

下列為需歸到B方案的機殼受損範例。  
機殼受損缺塊

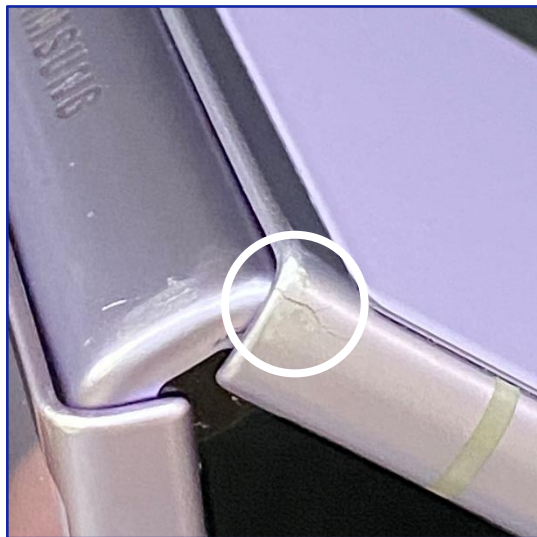
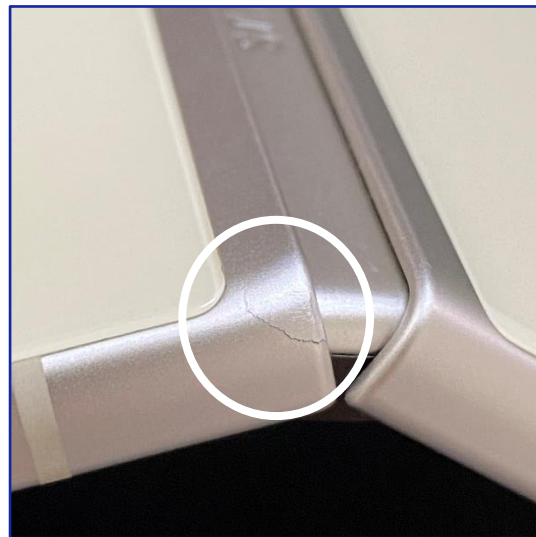
# B方案 機殼受損

下列為需歸到B方案的機殼受損範例。  
機殼斷裂 / 裂痕

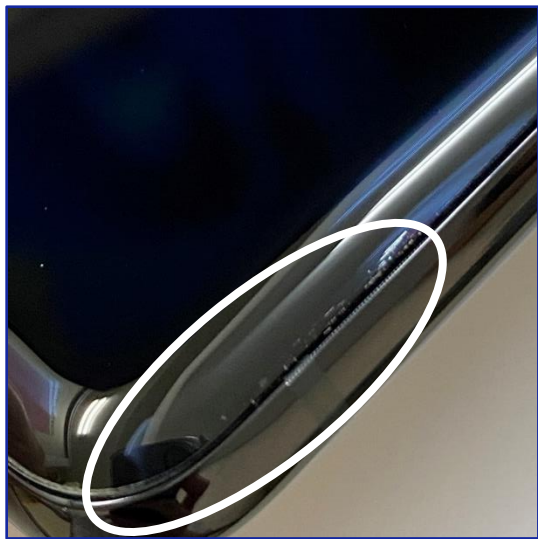
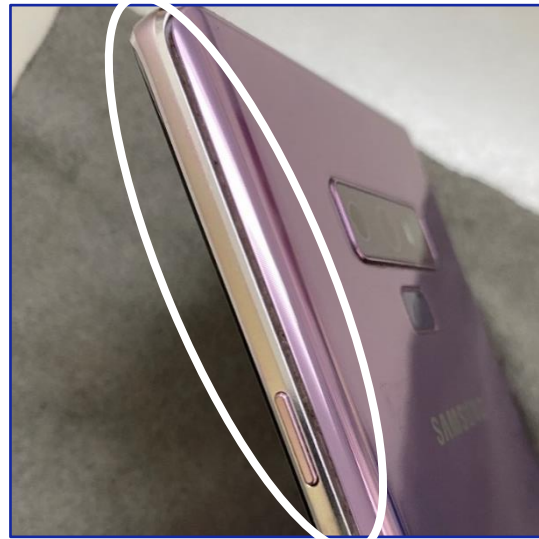
# B方案 機殼受損

下列為需歸到B方案的機殼受損範例。  
背蓋脫膠、背蓋不密合

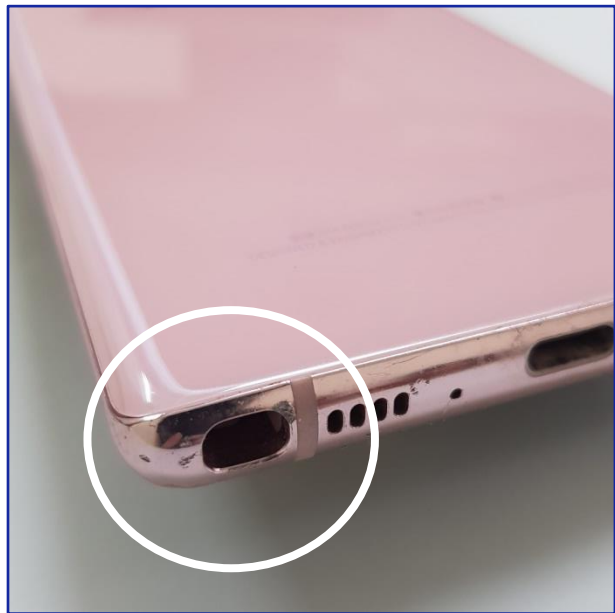
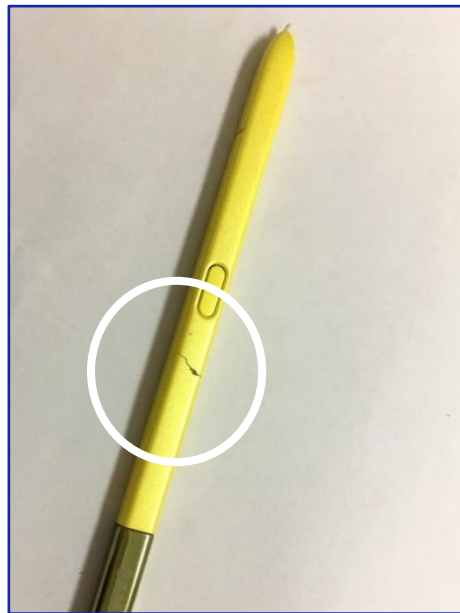
## 觸控筆不良、缺筆

若缺筆、觸控筆受損、手機無法正常使用觸控筆、筆色不符，須以B方案收件。

\*正常的觸控筆，抽出時會有扇形快捷鍵
